Výstupný protokol

Číslo osvedčenia
0101202301

Značka Audi

AUTOBAZAR.EU
KOMPLEXNÉ PREVERENIE VOZIDLA

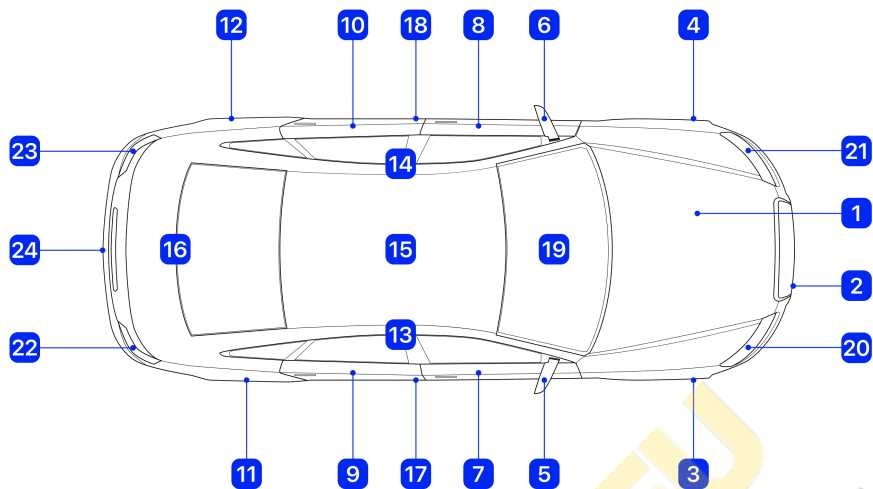
Detailná kontrola povrchu karosérie

Poznámka
1. Predná kapota	OK
2. Predný nárazník	OK
3. Pravý predný blatník	OK
4. Ľavý predný blatník	OK
5. Pravé spätné zrkadlo	OK
6. Ľavé spätné zrkadlo	OK
7. Pravé predné dvere	OK
8. Ľavé predné dvere	OK
9. Pravé zadné dvere	OK
10. Ľavé zadné dvere	OK
11. Pravá zadná bočnica	OK
12. Ľavá zadná bočnica	OK
13. Pravý strešný rám	OK
14. Ľavý strešný rám	OK
15. Strecha	Predná časť strechy nad sklom je poškodený lak do základu od kamienkov
16. Zadné 5. dvere	OK

Poznámka
17. Právý prah	OK
18. Ľavý prah	OK
19. Čelné sklo	1x prasklina v poli spolujazdca
20. Právý svetlomet	OK
21. Ľavý svetlomet	OK
22. Pravé zadné svetlo	OK
23. Ľavé zadné svetlo	OK
24. Zadný nárazník	Poškodený lak do základu (poškriabaný)

Hodnoty laku
Predná kapota	185
Právý predný blatník	185
Ľavý predný blatník	185
Pravé predné dvere	185
Ľavé predné dvere	172
Pravé zadné dvere	172
Ľavé zadné dvere	172
Pravá zadná bočnica	172
Ľavá zadná bočnica	192
Právý strešný rám	192
Ľavý strešný rám	192
Strecha	181
Zadné 5. dvere	181
Právý prah	181
Ľavý prah	181
